## AVALIAÇÃO DE DANOS

Matricula: **18UP07** Vin: **WVWZZZ7NZJV032365**  
KM: **127.340** Cor: **CINZA INDIUM**  
Marca: **VOLKSWAGEN** Modelo: **SHARAN 2.0TDI184**  
**HIGHLINE DSG**  
Cliente: **ARVAL** Morada: **LISBOA**

Data: **03/10/2022**  
Local: **Aguas de Moura**

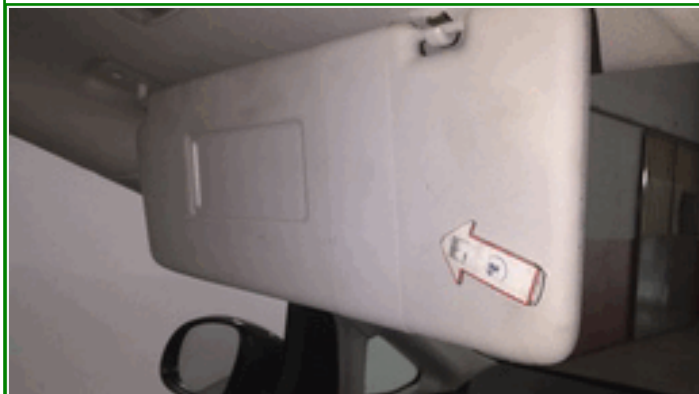
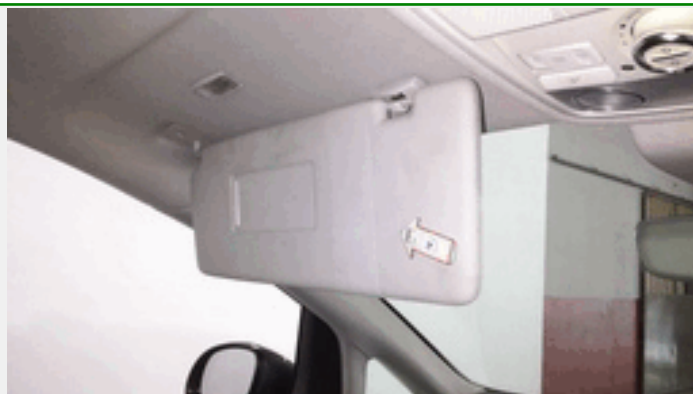
**Ref:991052**

**Descrição** Pala do sol esquerda Substituição  
**M.O.** Danificado

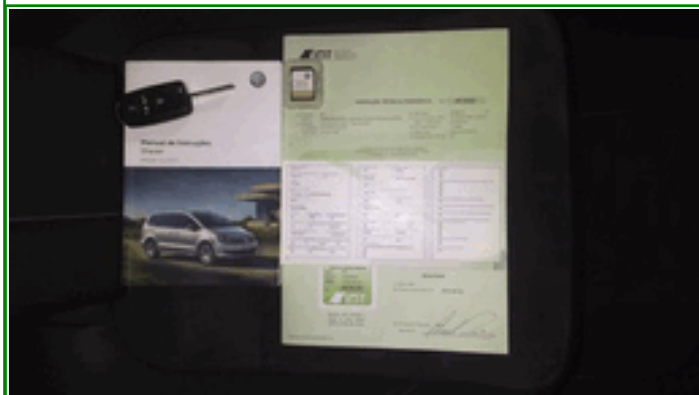
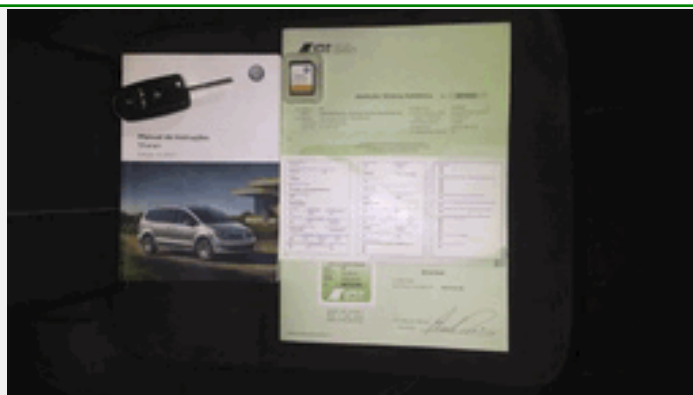
**Ref:991053**

**Descrição** Chave suplente Substituição Em  
**M.O.** falta

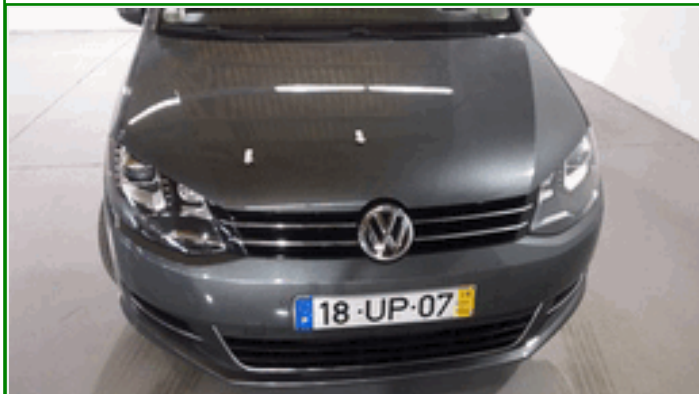
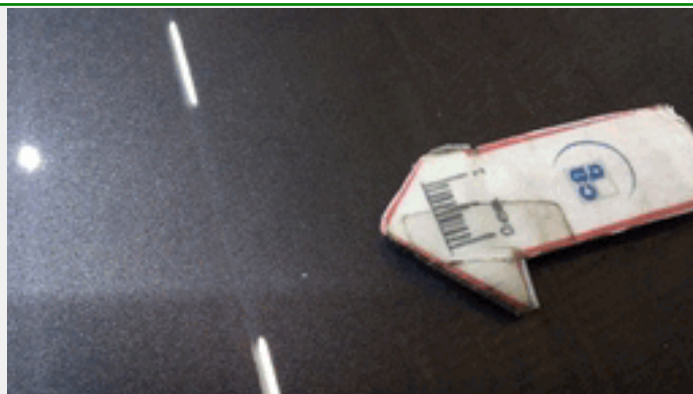
Ref:991055

Descrição Capot Pintura Risco profundo

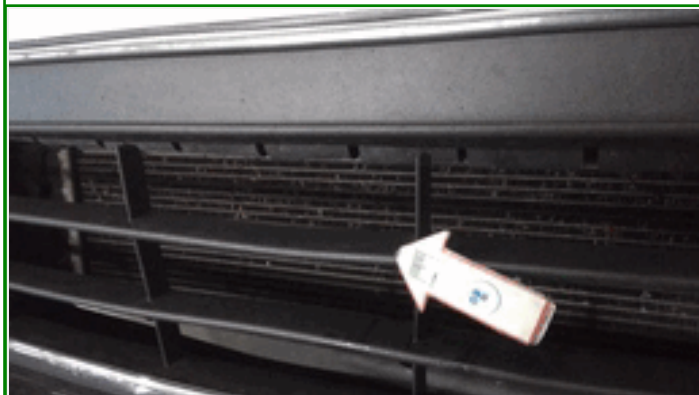
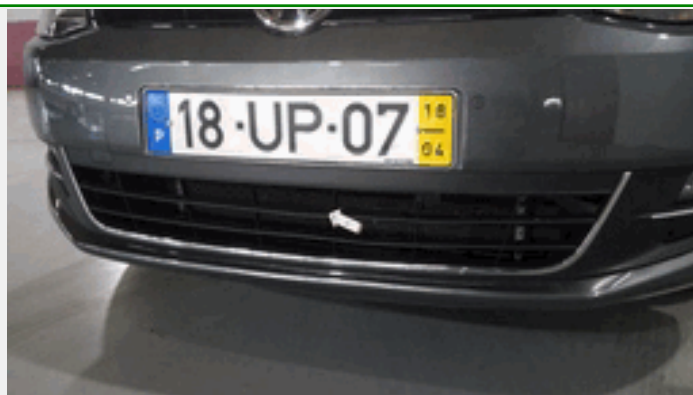
Ref:991056

Descrição Grelha do radiador Substituição  
Partido

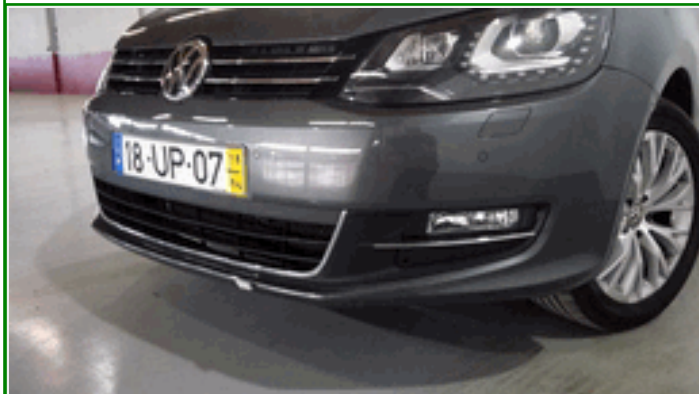
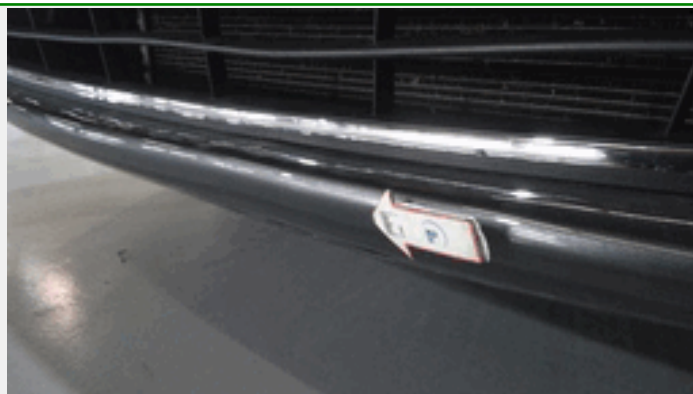
**Ref:991058**

**Descrição** Pára-choques dianteiro Reparação  
e pintura Mossa  
**M.O.**

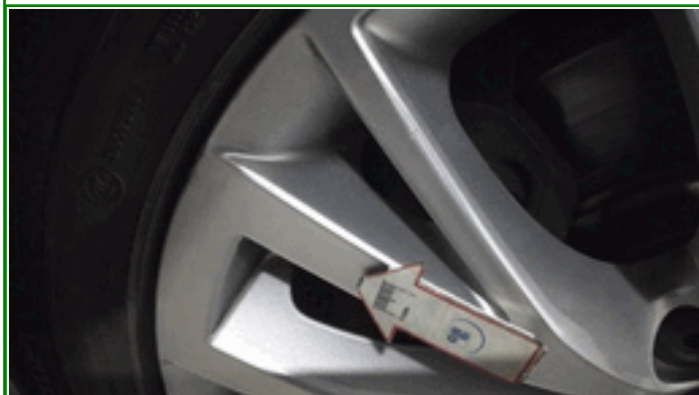
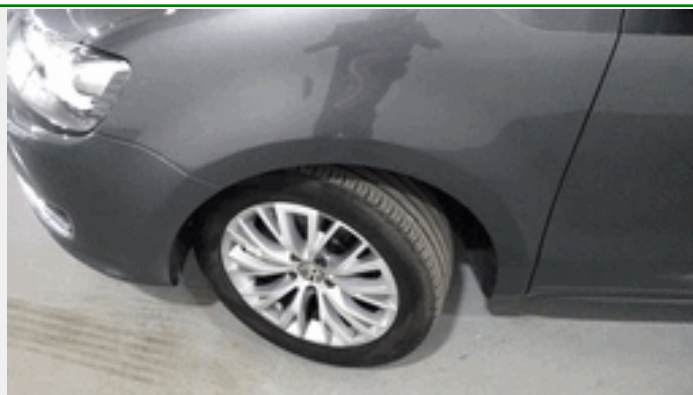
**Ref:991059**

**Descrição** Jante dianteira esquerda  
Reparação e pintura Risco  
profundo  
**M.O.**

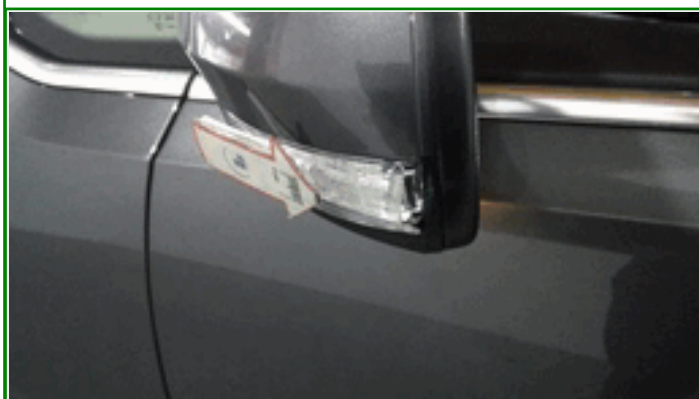
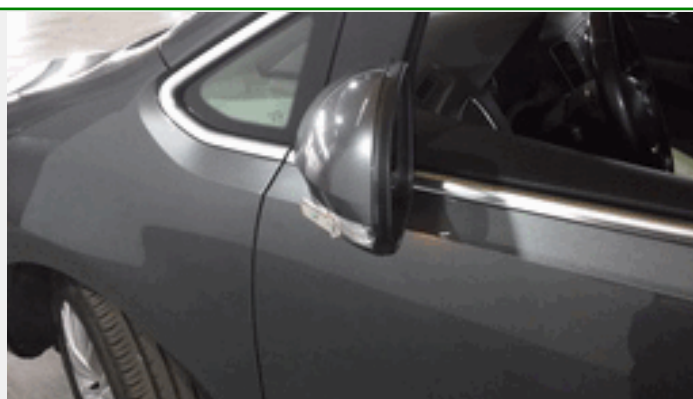
**Ref:991060**

**Descrição** Pisca esquerdo Substituição  
Partido  
**M.O.**

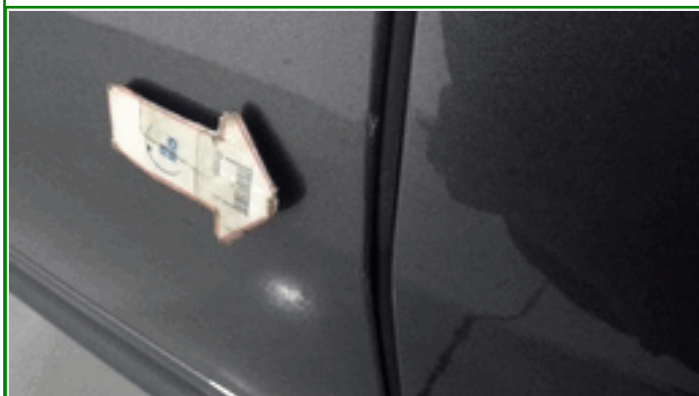
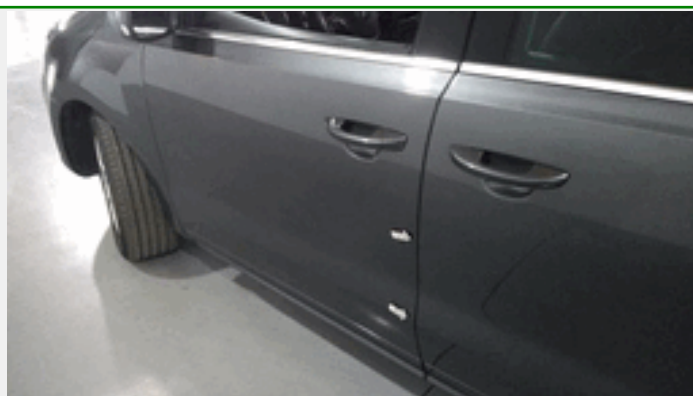
Ref:991062

Descrição **Porta dianteira esquerda Pintura**

**Risco profundo**

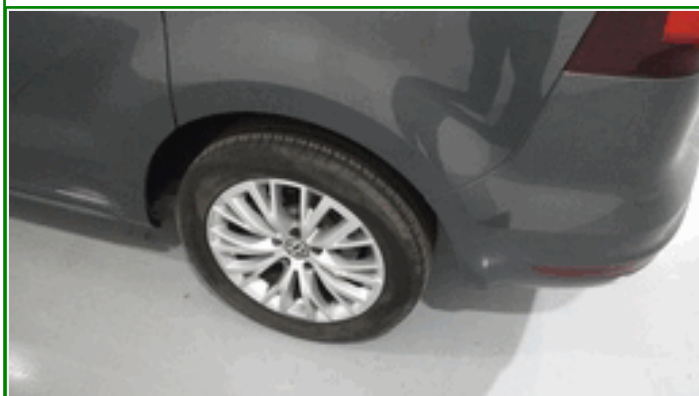
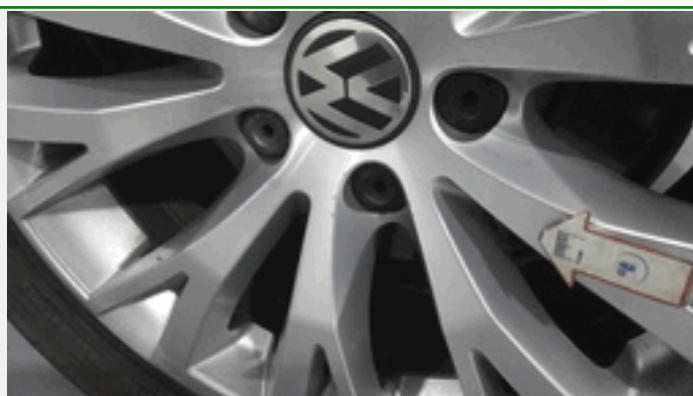
Ref:991063

Descrição **Jante traseira esquerda Reparação**

**e pintura Risco profundo**

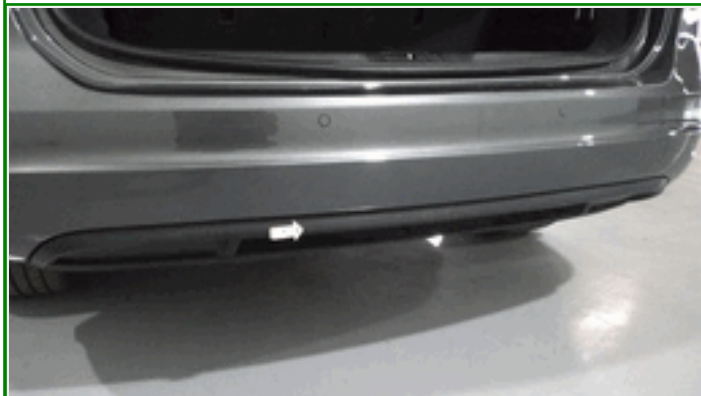
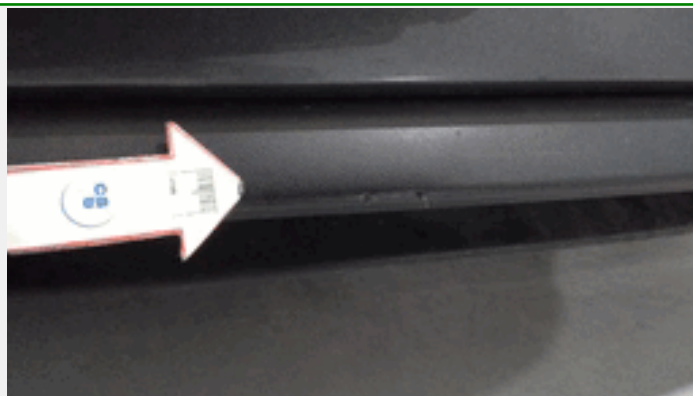
Ref:991064

Descrição  
M.O. Spoiler traseiro Reparação Risco profundo

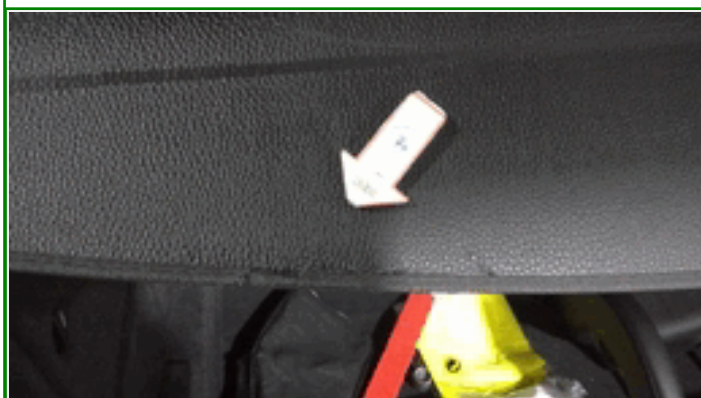
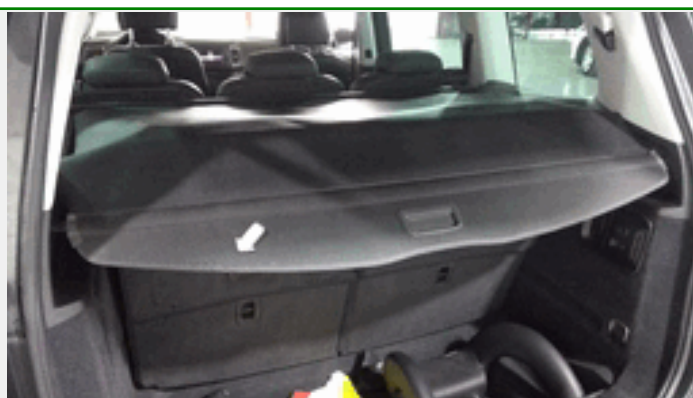
Ref:991065

Descrição  
M.O. Prateleira / Cobertura de bagageira Substituição Rasgo

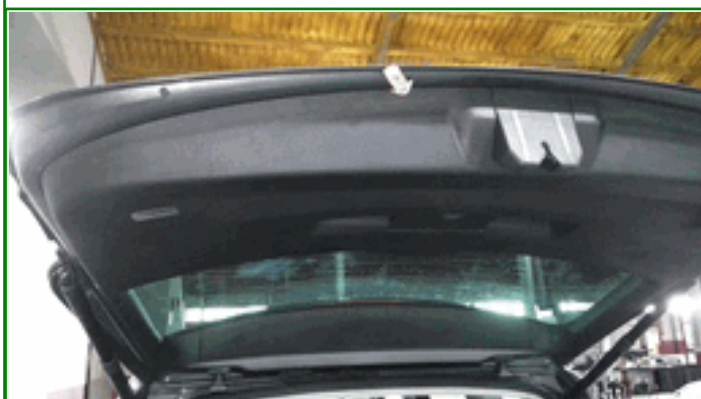
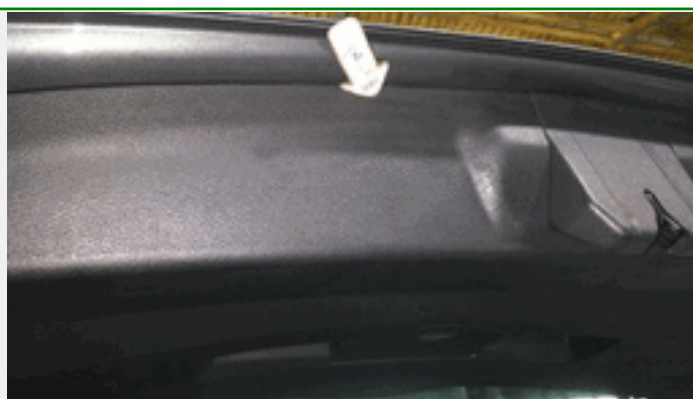
Ref:991066

Descrição  
M.O. Guarnição da tampa da mala Reparação Risco profundo

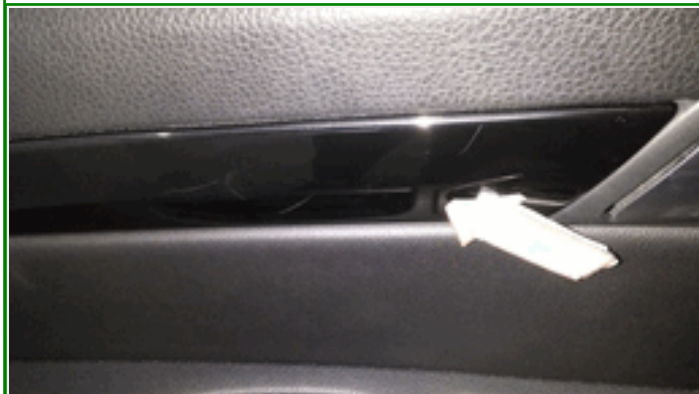
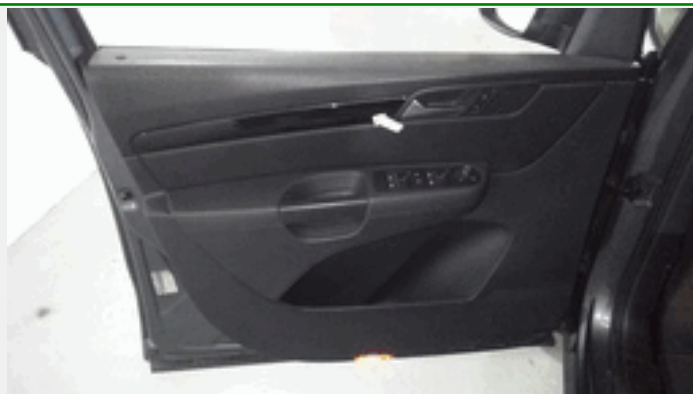
Ref:991067

Descrição Friso interior de porta dianteira  
esquerda Pintura Risco profundo  
M.O.

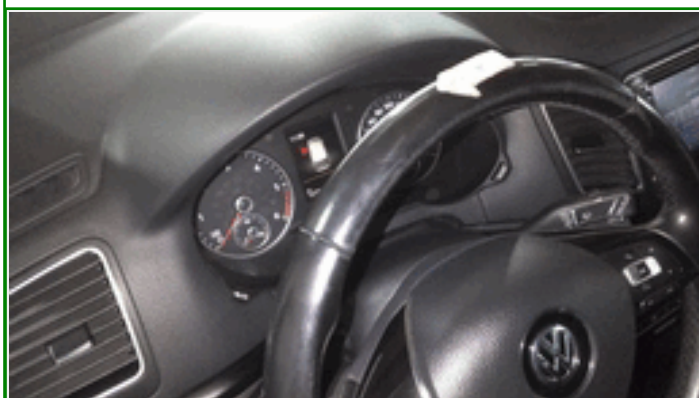
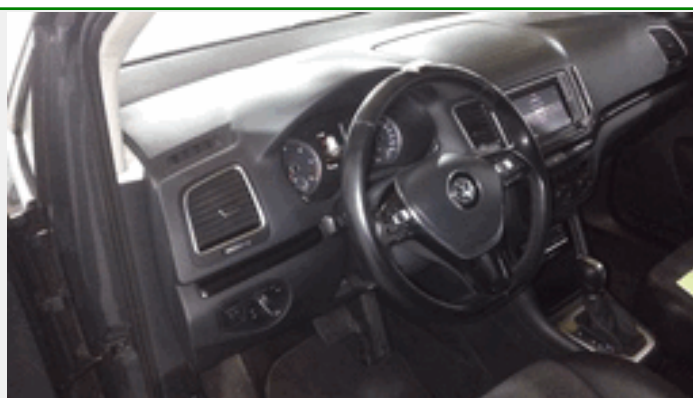
Ref:991068

Descrição Volante Reparação Danificado  
M.O.

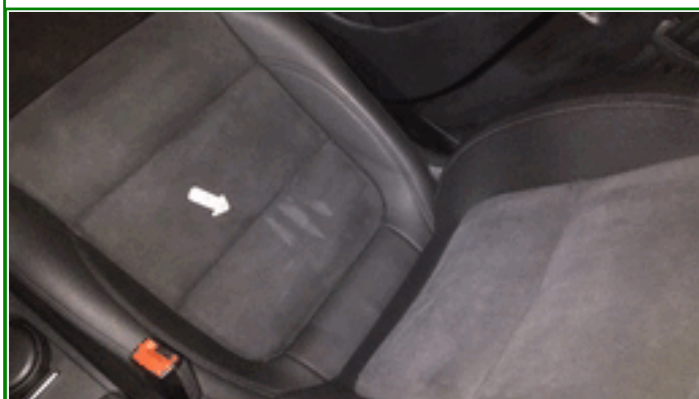
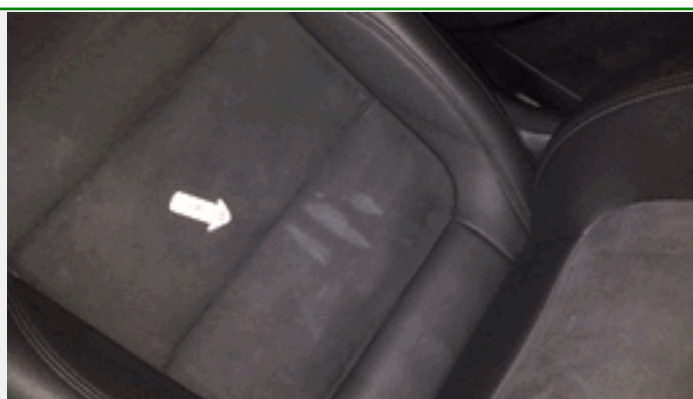
Ref:991069

Descrição Interior Limpeza Sujo  
M.O.

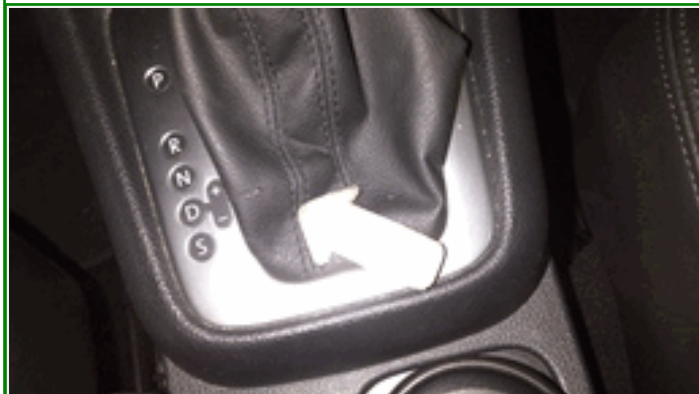
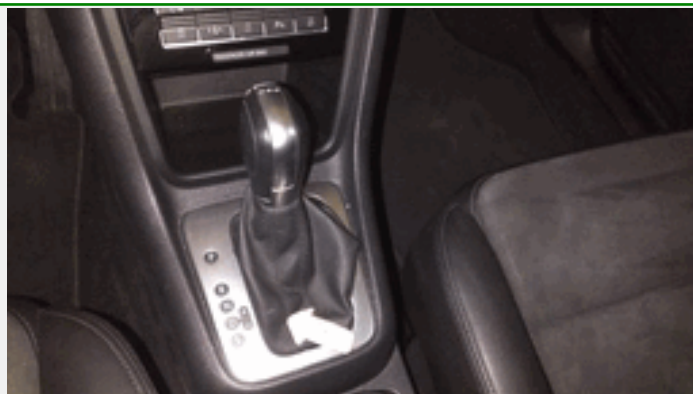
Ref:991070

Descrição Fole da alavanca de mudanças  
M.O. Reparação Danificado

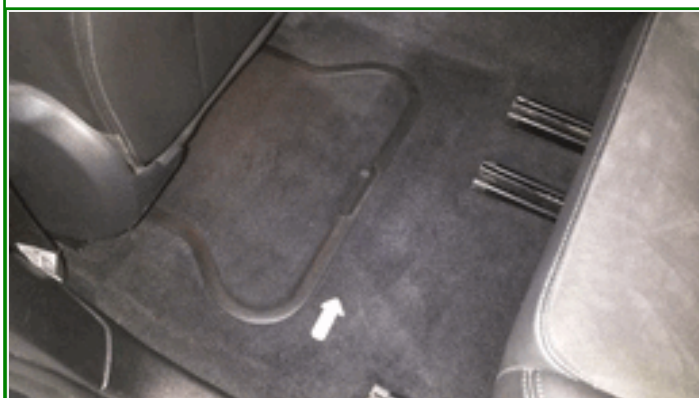
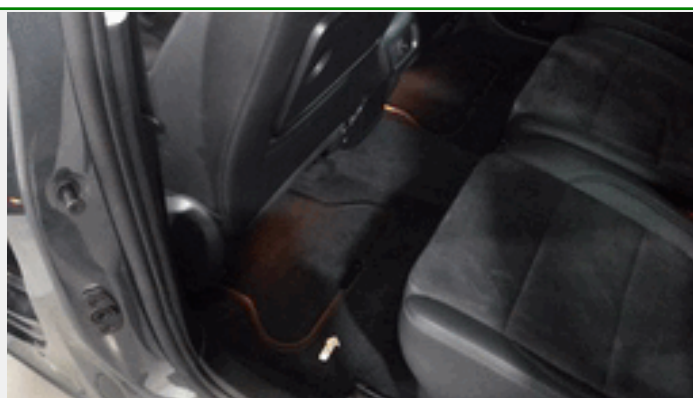
Ref:991071

Descrição Tapete Substituição Em falta  
M.O.

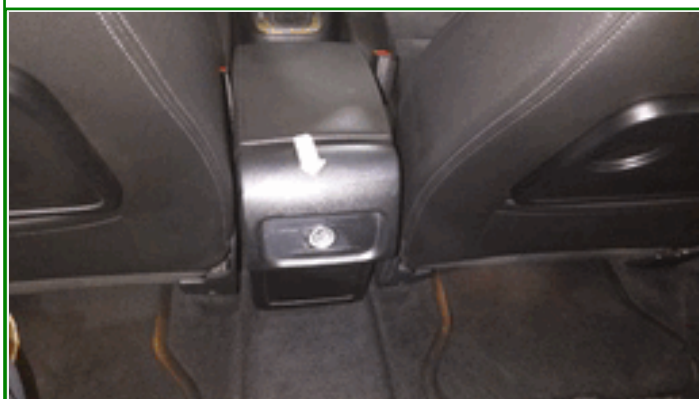
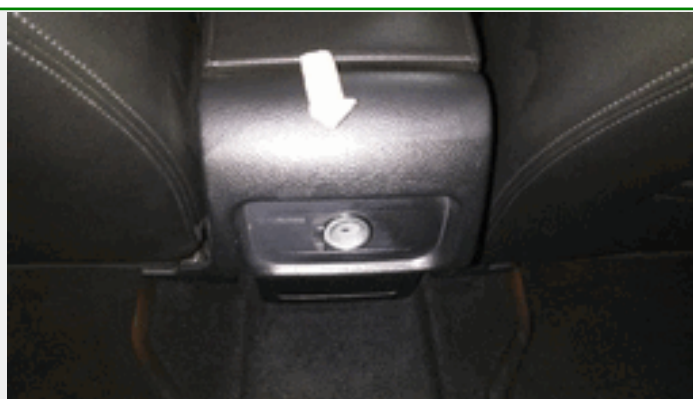
Ref:991072

Descrição Tampa 12v Substituição Partido  
M.O.

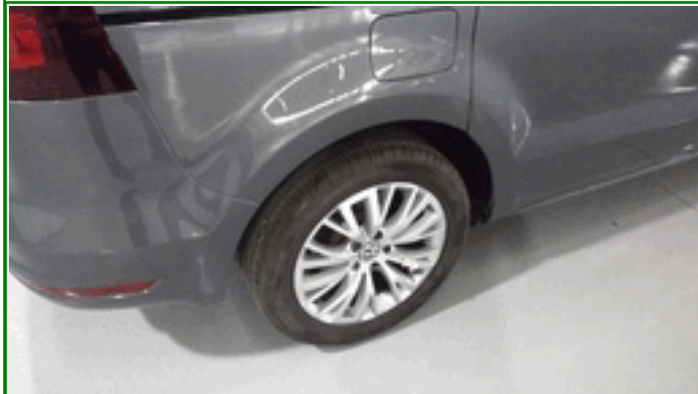
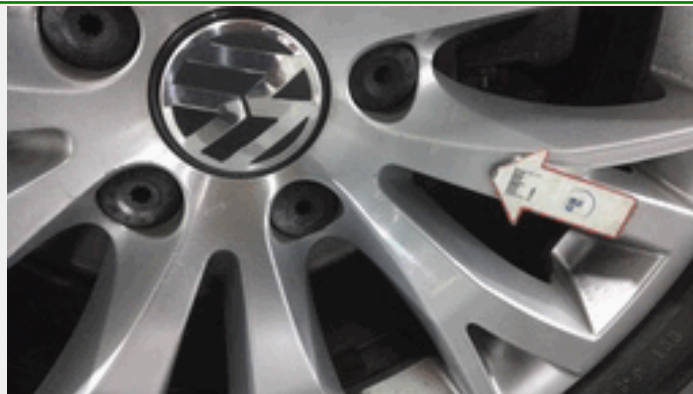
**Ref:991073**

**Descrição** Jante traseira direita Reparação e  
**M.O.** pintura Risco profundo

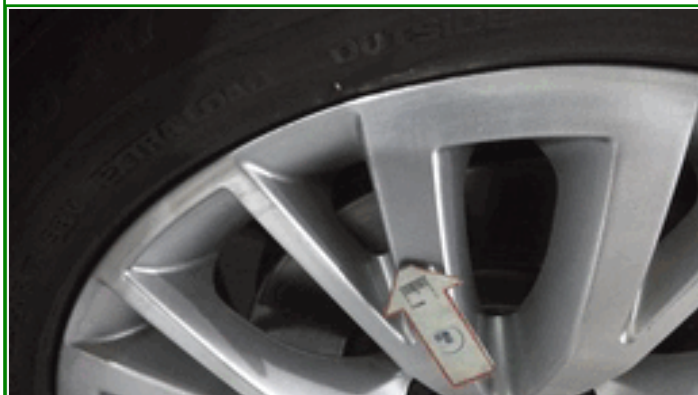
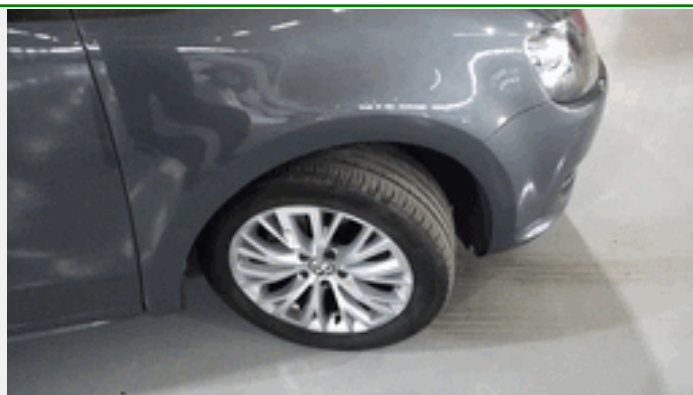
**Ref:991074**

**Descrição** Jante dianteira direita Reparação e  
**M.O.** pintura Risco profundo

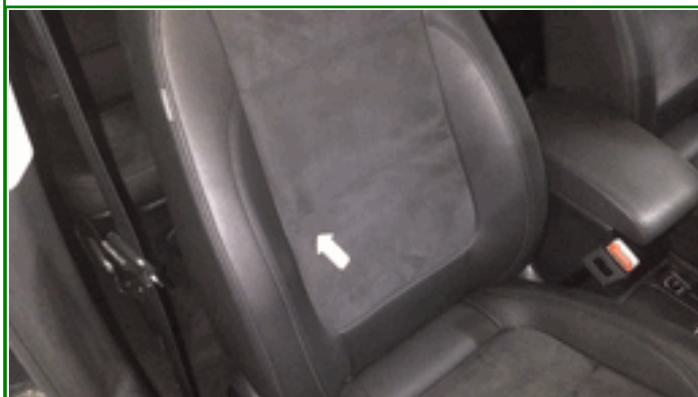
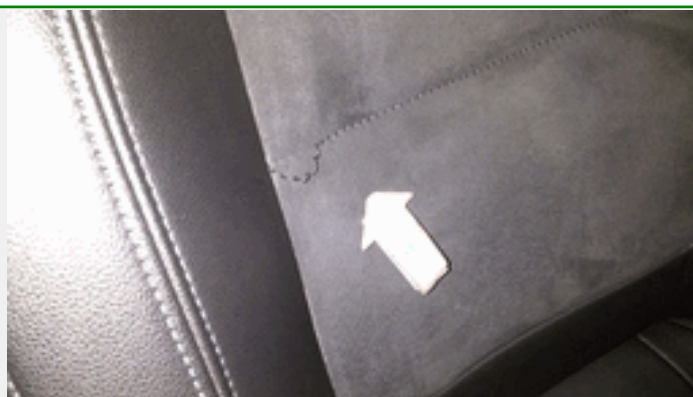
**Ref:991075**

**Descrição** Encosto - passageiro Reparação  
**M.O.** Danificado

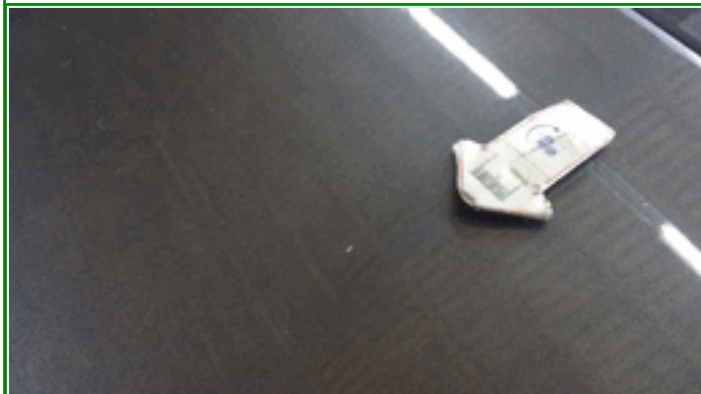
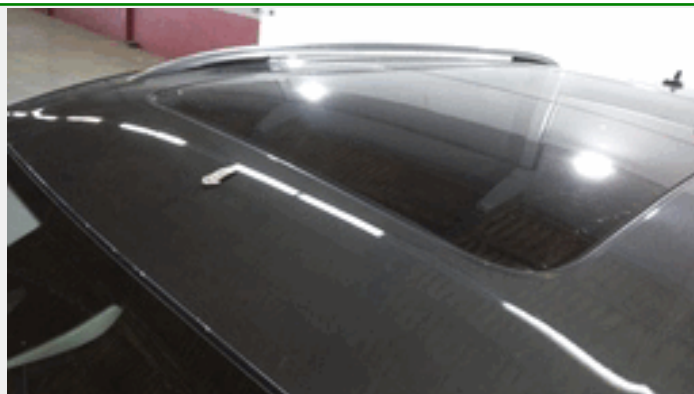
Ref:991076

Descrição Tejadilho Pintura Risco profundo

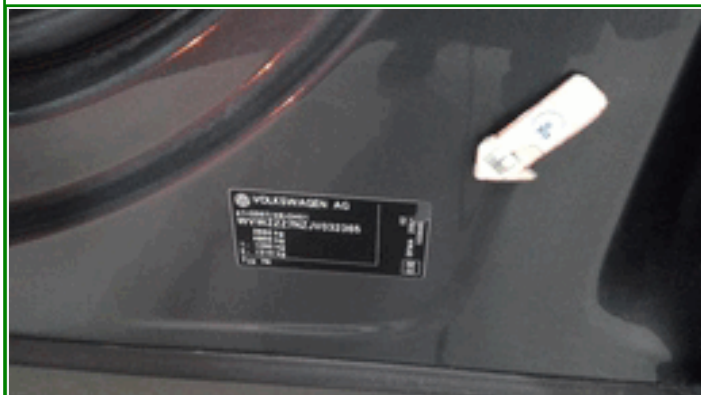
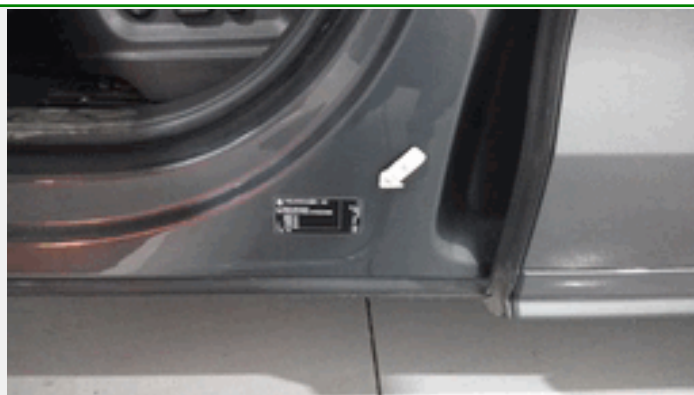
Ref:991077

Descrição Autocolante do chassi Substituição  
M.O. Rasgo
